神池县府东街福惠居建设项目
土壤场地污染状况
初步调查报告

土地使用权人：山西宇桓栋房地产开发有限公司

编制单位：山西三晋中环环境科技有限公司

编制时间：二〇二二年五月

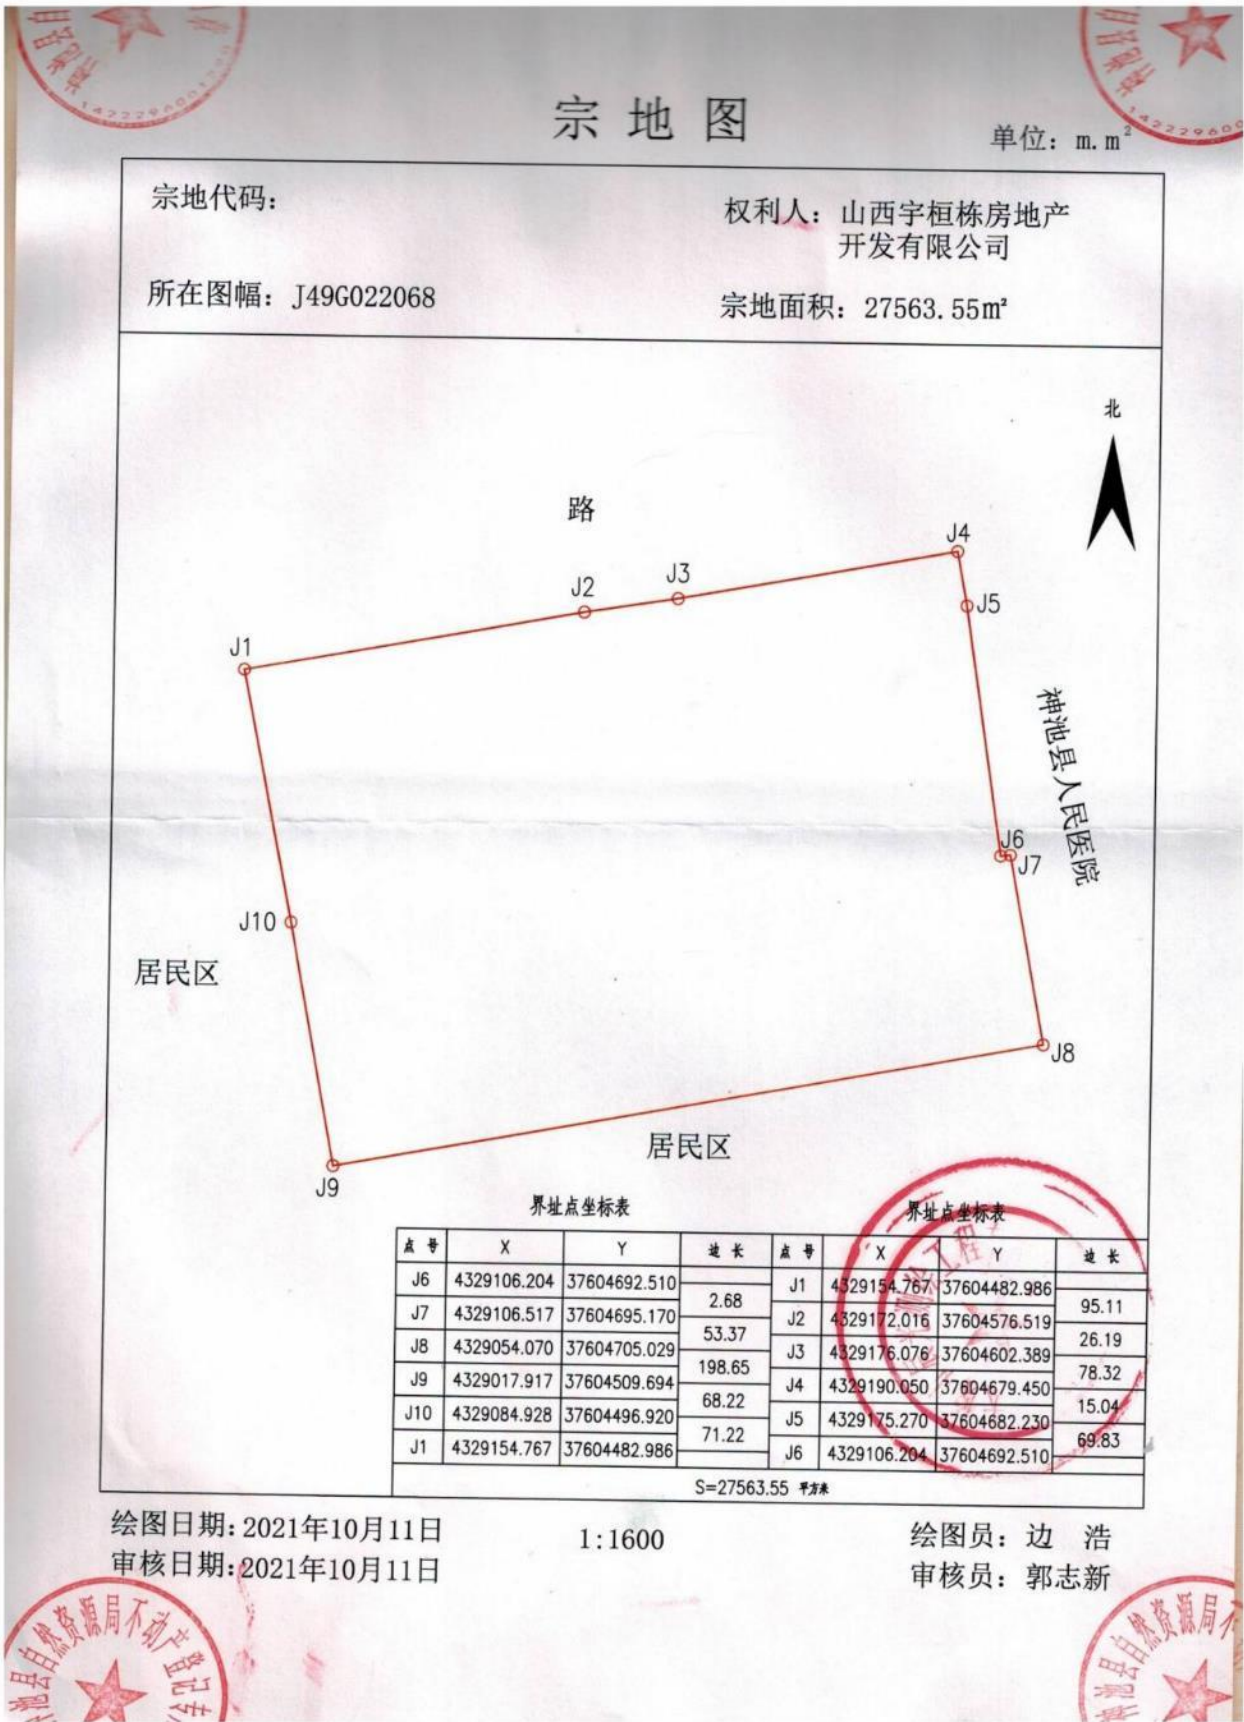
图 2.2-1 调查范围

为了便于厂区内地块在土壤调查后可有效开发利用，本次地块土壤污染状况初步调查范围为神池县府东街福惠居建设项目地块，调查地块面积 27563.55m²。神池县府东街福惠居建设项目地块范围见表 2.2-1 和图 2.2-1。

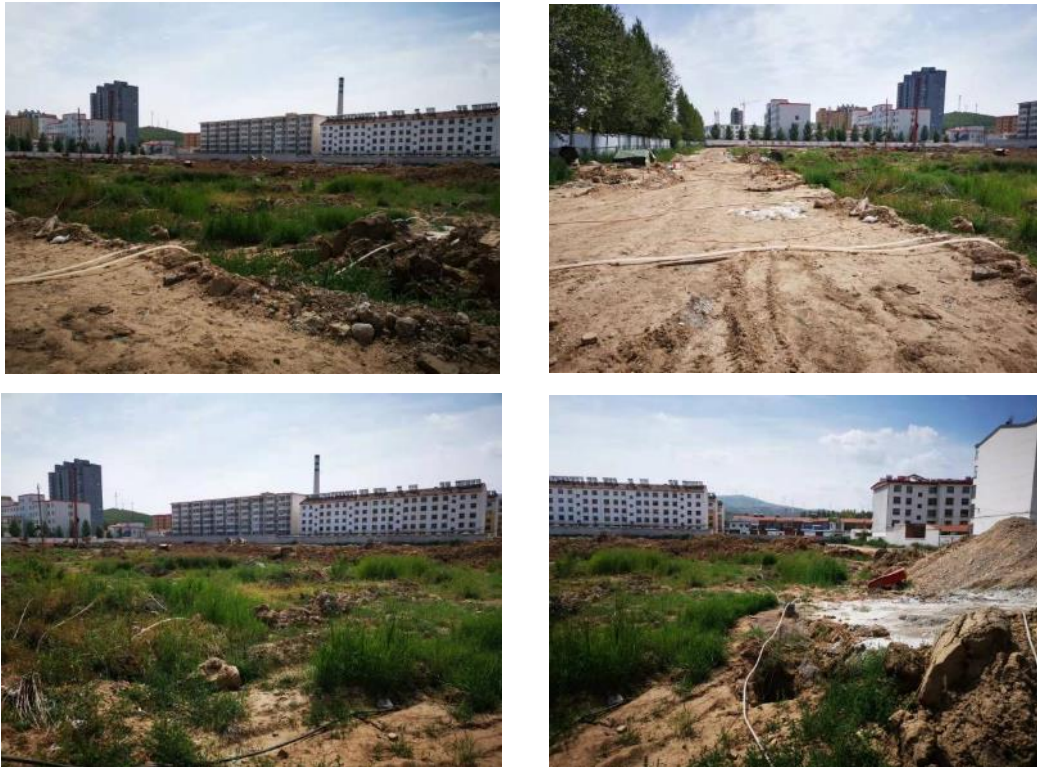
图 3.3-1 地块现状图

目前地块四周设置有围挡，地块内有少量建筑垃圾堆放。地块内从裸露出来的土壤得知土壤颜色正常，无异味，地块内无污染的痕迹。地块主体为矩形，项目场地整体走向为东西走向。根据现场踏勘，该地块原始类型为耕地，现已开工建设。项目地块现状图见下图：

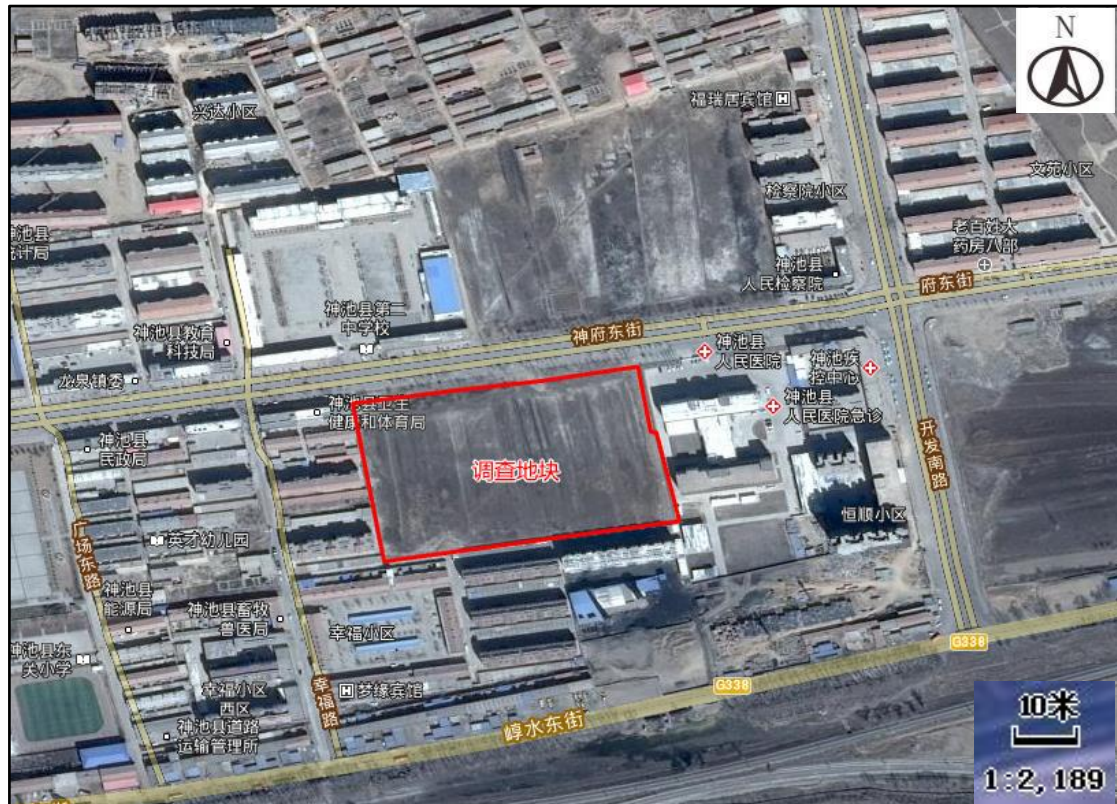
图 3.3-2 地块卫星遥感图（2003年7月）

结合调查可知，原有地块为荒地。通过 GoogleEarth 查询场地历史卫星影像，最早可追溯到2001年的影像资料，最新影像为2020年8月。调查地块2003年至2020年历史变迁卫星拍摄详见下图：

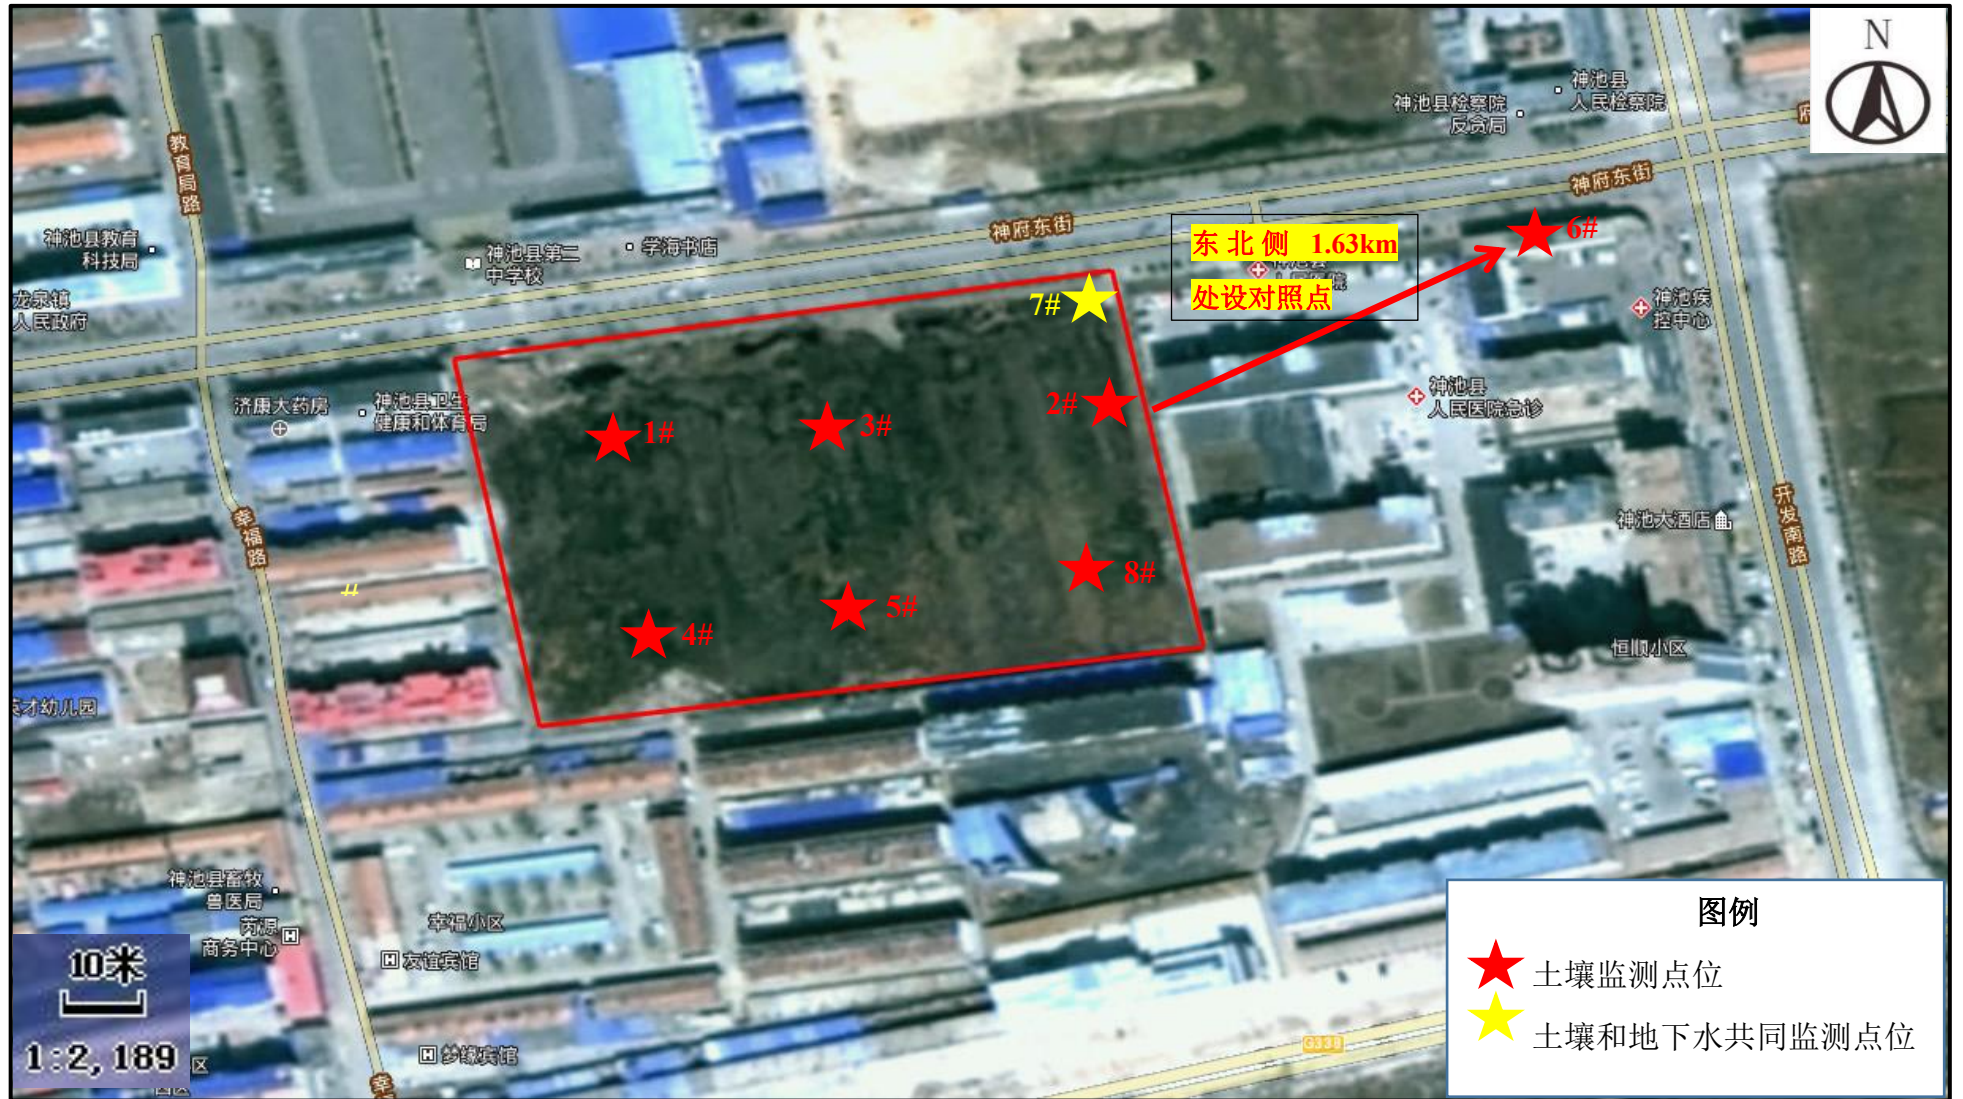
图 4.2-1 土壤点位布设图

点位编号	布设依据	土壤钻孔深度 (m)	地下水钻孔深度 (m)	备注
1#点)	的荒地，地块内潜在污染主要来自农业生产农药、农家肥的不合理施用及汽车尾气沉降，可能造成地块土壤污染。另地块东侧有神池县人民医院，有造成地块土壤污染的可能性。			
8# (补测 2#点)	地块内土堆处	0.5	/	系统布点法
